UNIVERSIDAD CÉSAR VALLEJO

**“Determinación de las causas que generan fallas en las viviendas del
Pueblo Joven La Libertad, propuesta de solución, Chimbote – Ancash,
2017”**

**TESIS PARA OPTAR EL TÍTULO PROFESIONAL DE INGENIERO
CIVIL**

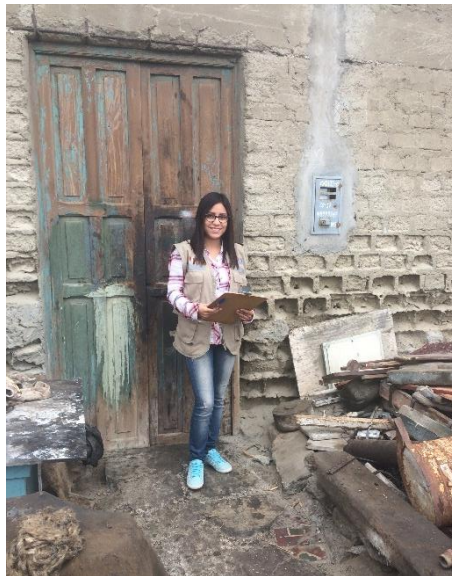
Foto 04: Vivienda que presenta criptoflorescencia severa y corrosión del acero.

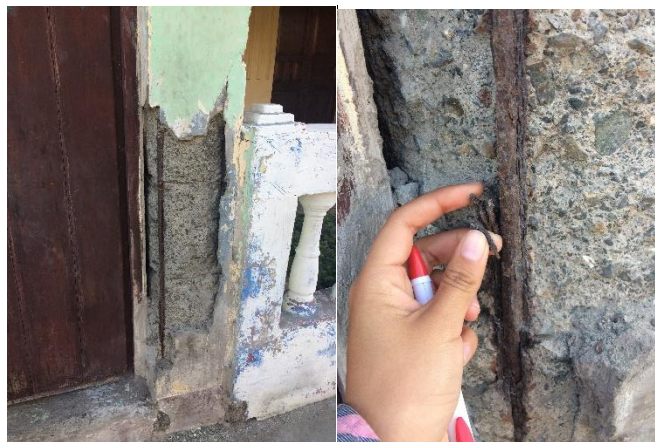
Foto 05: Corrosión del acero en un nivel severo.

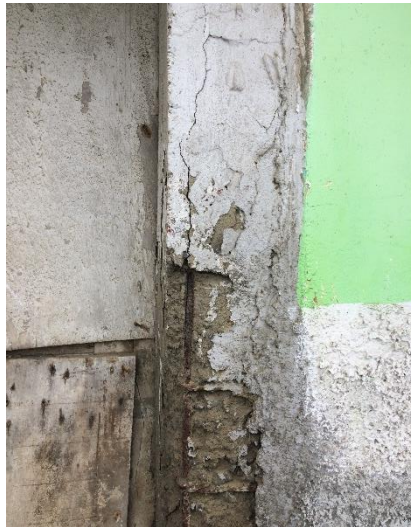
Foto 06: Vivienda que presenta exposición del acero corroído.

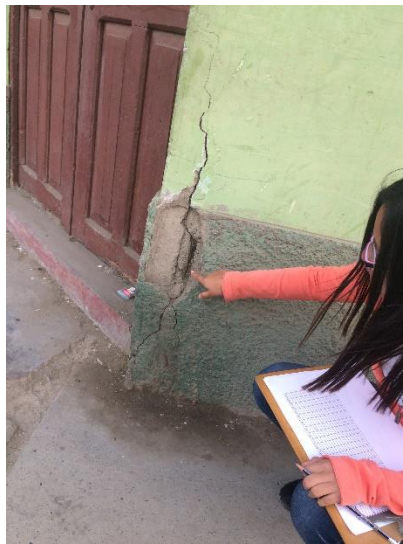
Foto 07: Corrosión del acero en un nivel moderado.

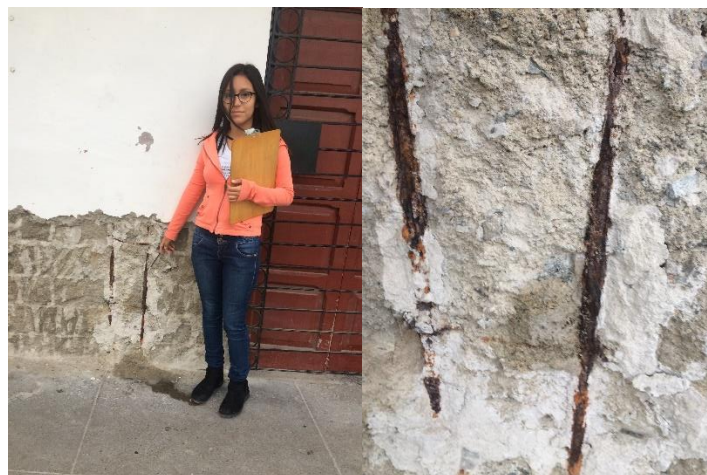
Foto 08: Corrosión del acero de columnas en un nivel severo.

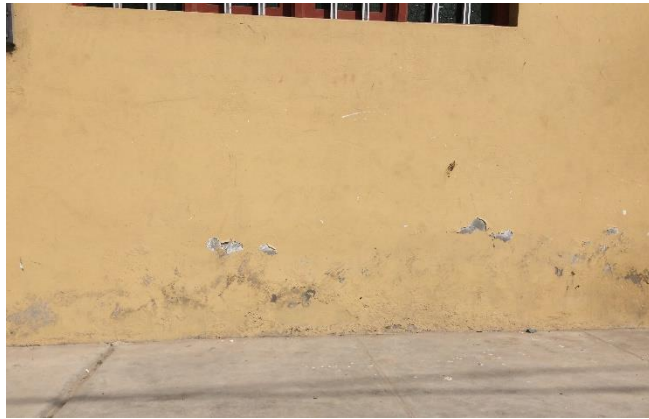
Foto 09: Eflorescencia en un nivel de severidad leve.

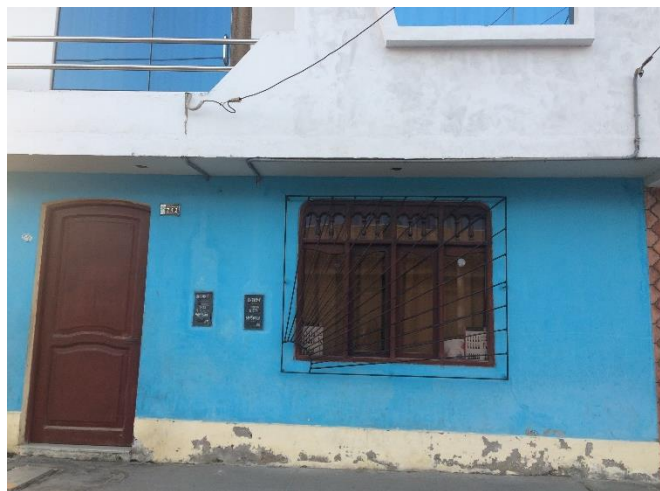
Foto 10: Eflorescencia en la parte baja de la vivienda.

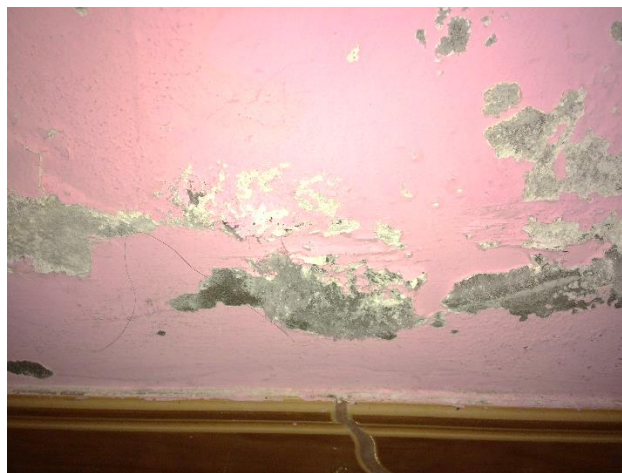
Foto 11: Nivel de severidad moderado de eflorescencia, se observan las sales.

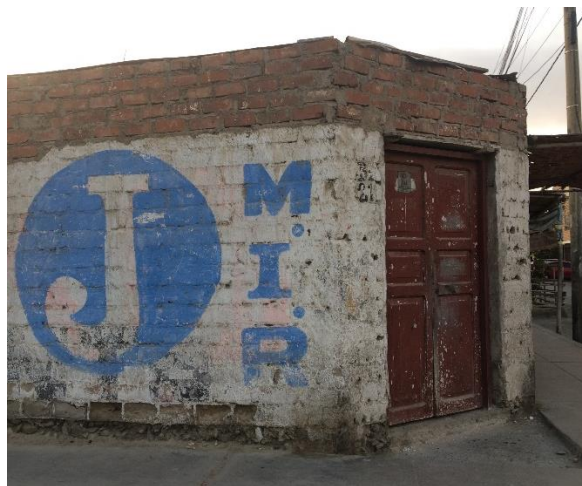
Foto 12: Vivienda que presenta criptoeflorescencia y desagregación.

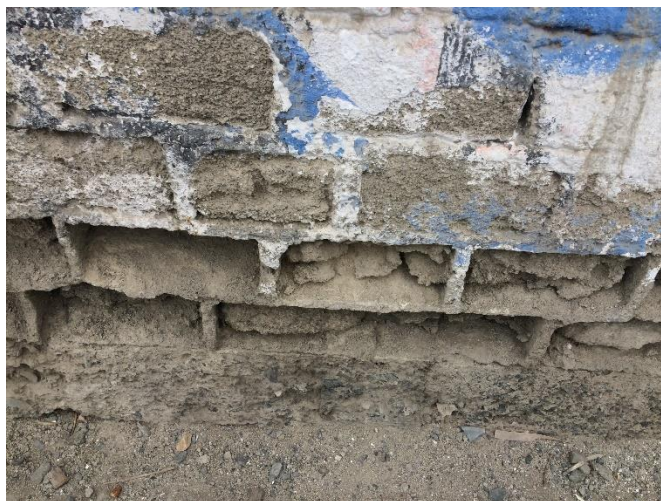
Foto 13: Presencia de criptoeflorescencia en muros, en un nivel severo.

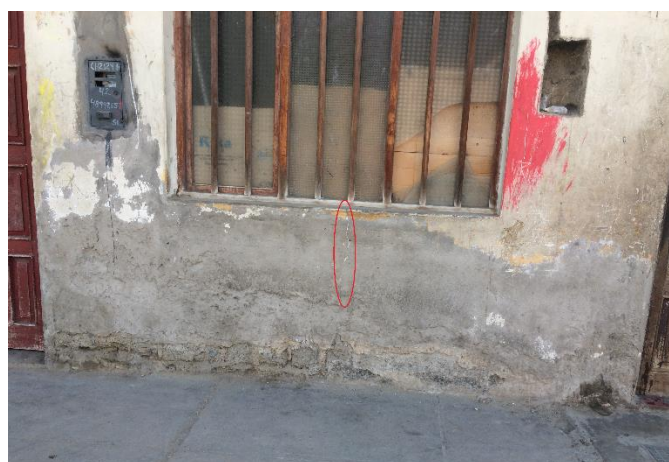
Foto 14: Vivienda que presenta criptoeflorescencia y fisura por asentamiento diferencial.

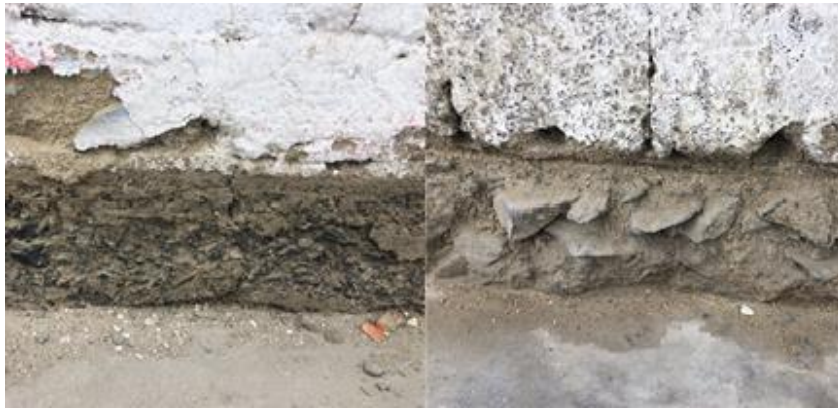
Foto 15: Desagregación con un nivel de severidad leve y un nivel severo respectivamente.

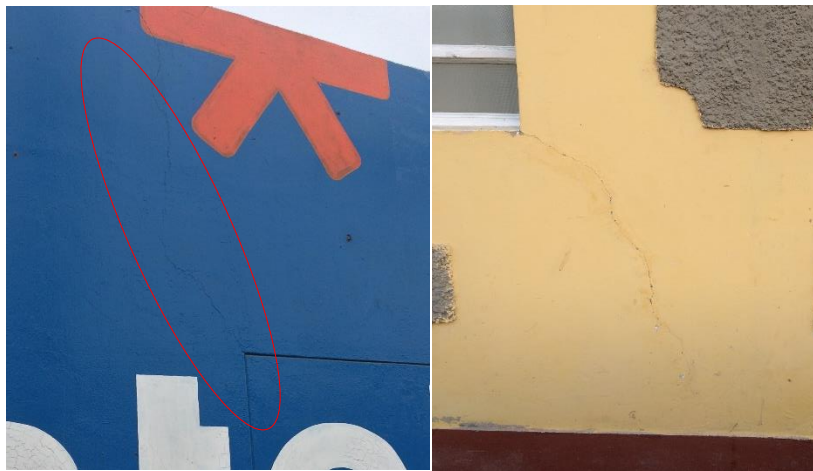
Foto 16: Fisuras por tracción diagonal en muros.

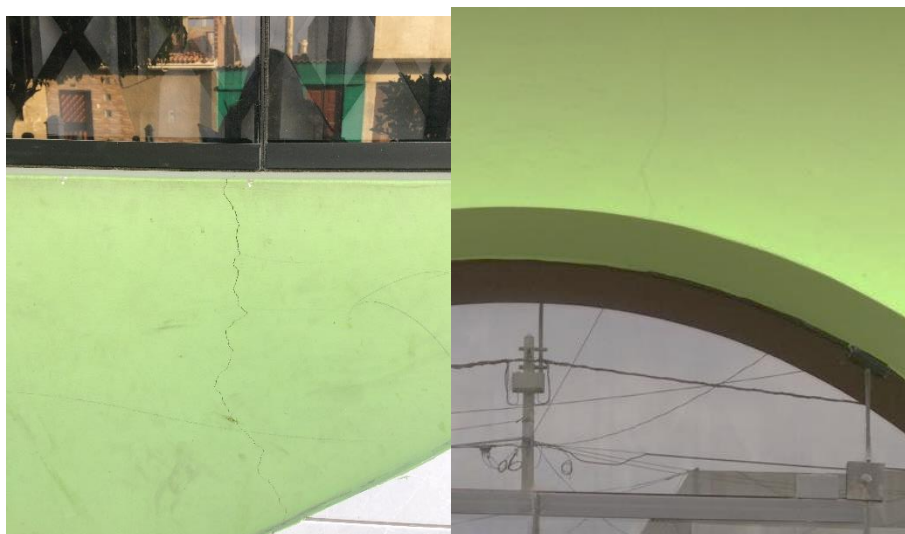
Foto 17: Fisura por asentamiento diferencial.

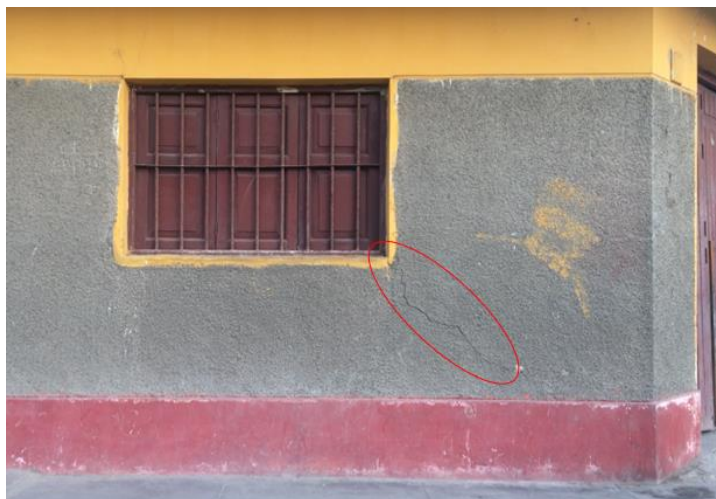
Foto 18: Vivienda que presenta grieta por tracción diagonal.

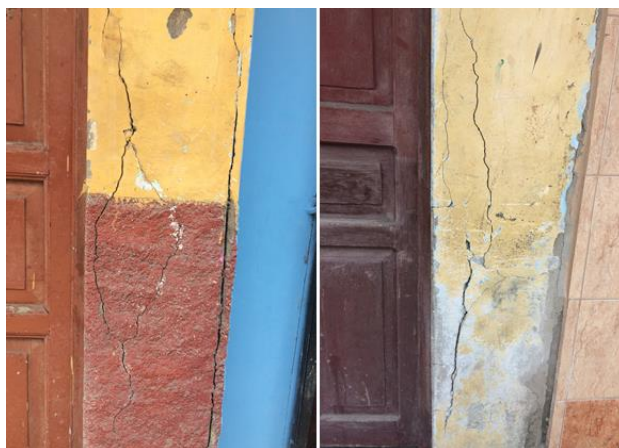
Foto 19: Grietas por corrosión en columnas.

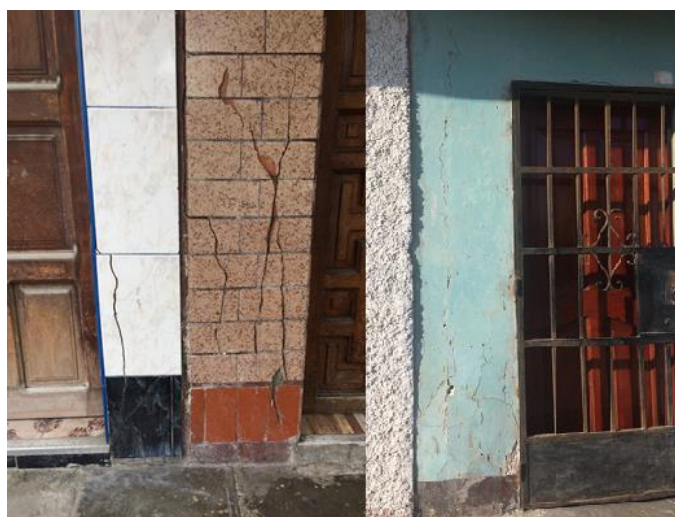
Foto 20: Grietas en columnas debido a la corrosión del acero.

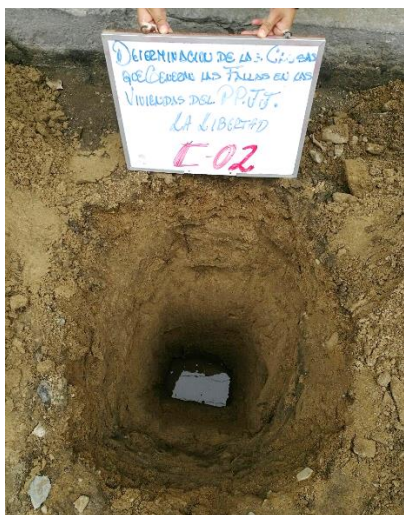
Foto 04: Calicata 02, se observa el agua freática.

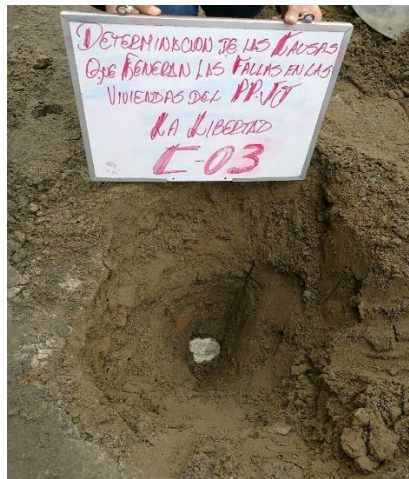
Foto 06: Se observa el nivel freático de la calicata 03.

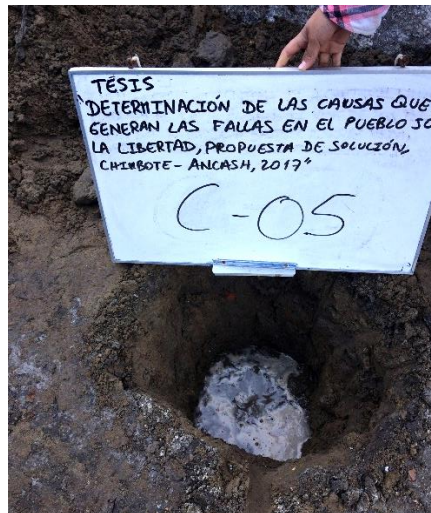
Foto 09: Se observa el agua freática a 60cm en la calicata 05.
